**Robert Stopka**

## GEOMORFOLOGICZNE SKUTKI DZIAŁALNOŚCI BOBRA EUROPEJSKIEGO *CASTOR FIBER* W DOLINIE GÓRNEGO SANU

Geomorphic effects of European beaver *Castor fiber* activity  
in the upper valley of San River

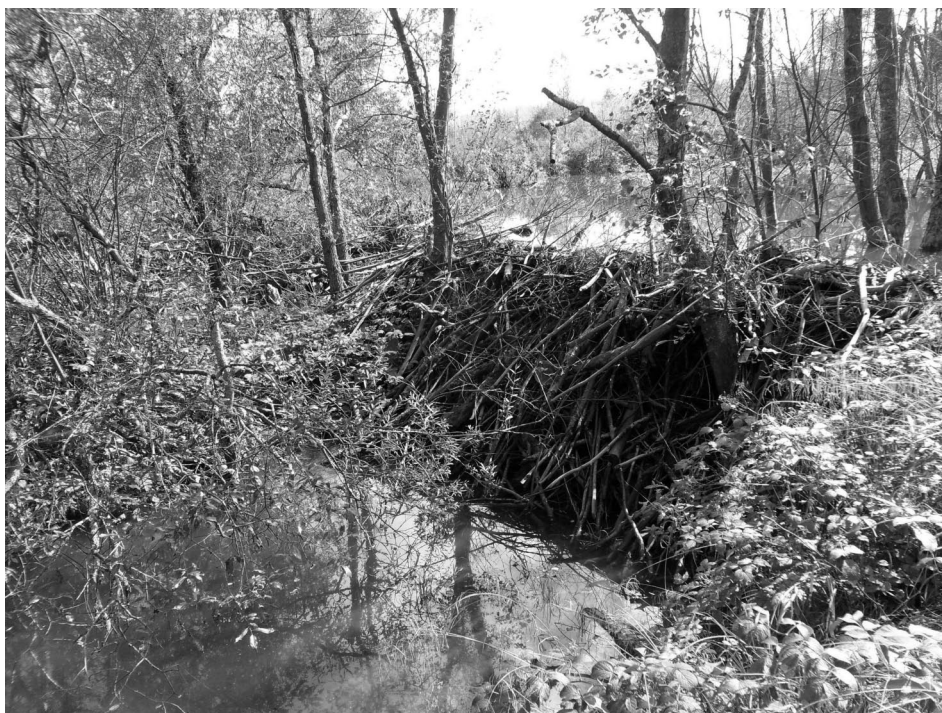
**Ryc. 2.** Tama bobrowa w korycie potoku Roztoki.

**Fig. 2.** Beaver dam on the Roztoki stream.

Pierwszym i zarazem najbardziej charakterystycznym elementem środowiska życia bobrów jest tama przegradzająca koryto potoku, w pobliżu którego zwierzę żeruje. Powstaje ona w ciągu kilku nocy, a umacniana i rozbudowywana może być nawet przez kilka kolejnych lat. Konstrukcja tamy oparta jest na umiejętnym ułożeniu przez bobry na przemian warstw gałęzi i kawałków drewna różnej grubości oraz okruchów skalnych i osadów drobnoziarnistych (Żurowski 1992). Podstawa tamy jest znacznie szersza od korony, a jej długość i wysokość

uwarunkowana jest rzeźbą terenu, czego dobrym przykładem jest tama w korycie potoku Roztoki (Ryc. 2).

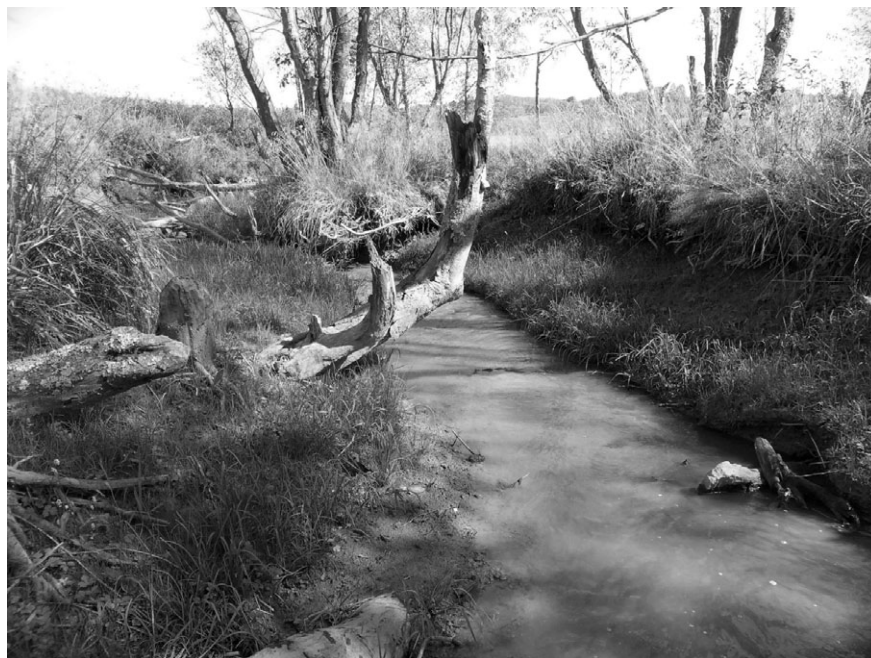
**Ryc. 5.** Linia podcięcia brzegu wskazuje dawny poziom wody w korycie potoku.

**Fig. 5.** Line of bank undercut indicates former level of water.

Powstanie spiętrzeń wody w korytach oraz stawów bobrowych przyczyniło się do wzrostu retencji wód powierzchniowych i gruntowych w obrębie stanowisk bobrowych (Derwich, Mróz 2008). Taka działalność retencyjna nie pozostaje również bez wpływu na morfometrię koryta potoku. Podstawowe wartości, jak szerokość i głębokość potoku, ulegają znacznemu wzrostowi. Podwyższenie stanu wody w miejscach bytowania bobrów uzależnione jest zarówno od intensywności działań zwierzęcia, jak i sezonowych wahań opadów deszczu i intensywności roztopów. Jednakże wartości podwyższenia stanu wody oscylują w obrębie podobnego poziomu, na każdym z badanych stanowisk, osiągając 0,3–0,7 m w miejscach spiętrzenia wody w korycie oraz 1–2 m w stawach bobrowych. Zmianę głębokości i szerokości potoku najłatwiej zaobserwowano na podstawie pomiarów na stanowisku Cehlanki, gdzie w rzeźbie doliny zapisały się wyraźne ślady dawnego poziomu spiętrzonej wody podczas aktywnej działalności bobrów. Wskaźnikami do określenia wcześniejszego stanu wody była linia podcięcia brzegów koryta oraz pokrywający się z nią poziom występowania nor wydrążonych w stromych brzegach, których wejścia zazwyczaj znajdują się pod lustrem wody (Ryc. 5).

Z pomiarów wynika, iż wcześniejszy poziom wody na tym stanowisku sięgał 1–1,7 m, podczas gdy obecnie głębokość potoku nie przekracza kilku cm, maksymalnie osiągając poziom 0,5 m w miejscu spiętrzenia wody przez pozostałości zniszczonej tamy. Podobnie stało się w przypadku szerokości koryta, która obecnie nie przekracza 5 m, natomiast w czasie aktywnej działalności bobrów na tym stanowisku, staw w najszerszym miejscu osiągał 32 m.
